OBJEKTS: Ūdenssaimniecības attīstība Allažos

ĢEOTEHNISKĀS IZPĒTES PĀRSKATS

Datums: 2019.gada 24. maijā

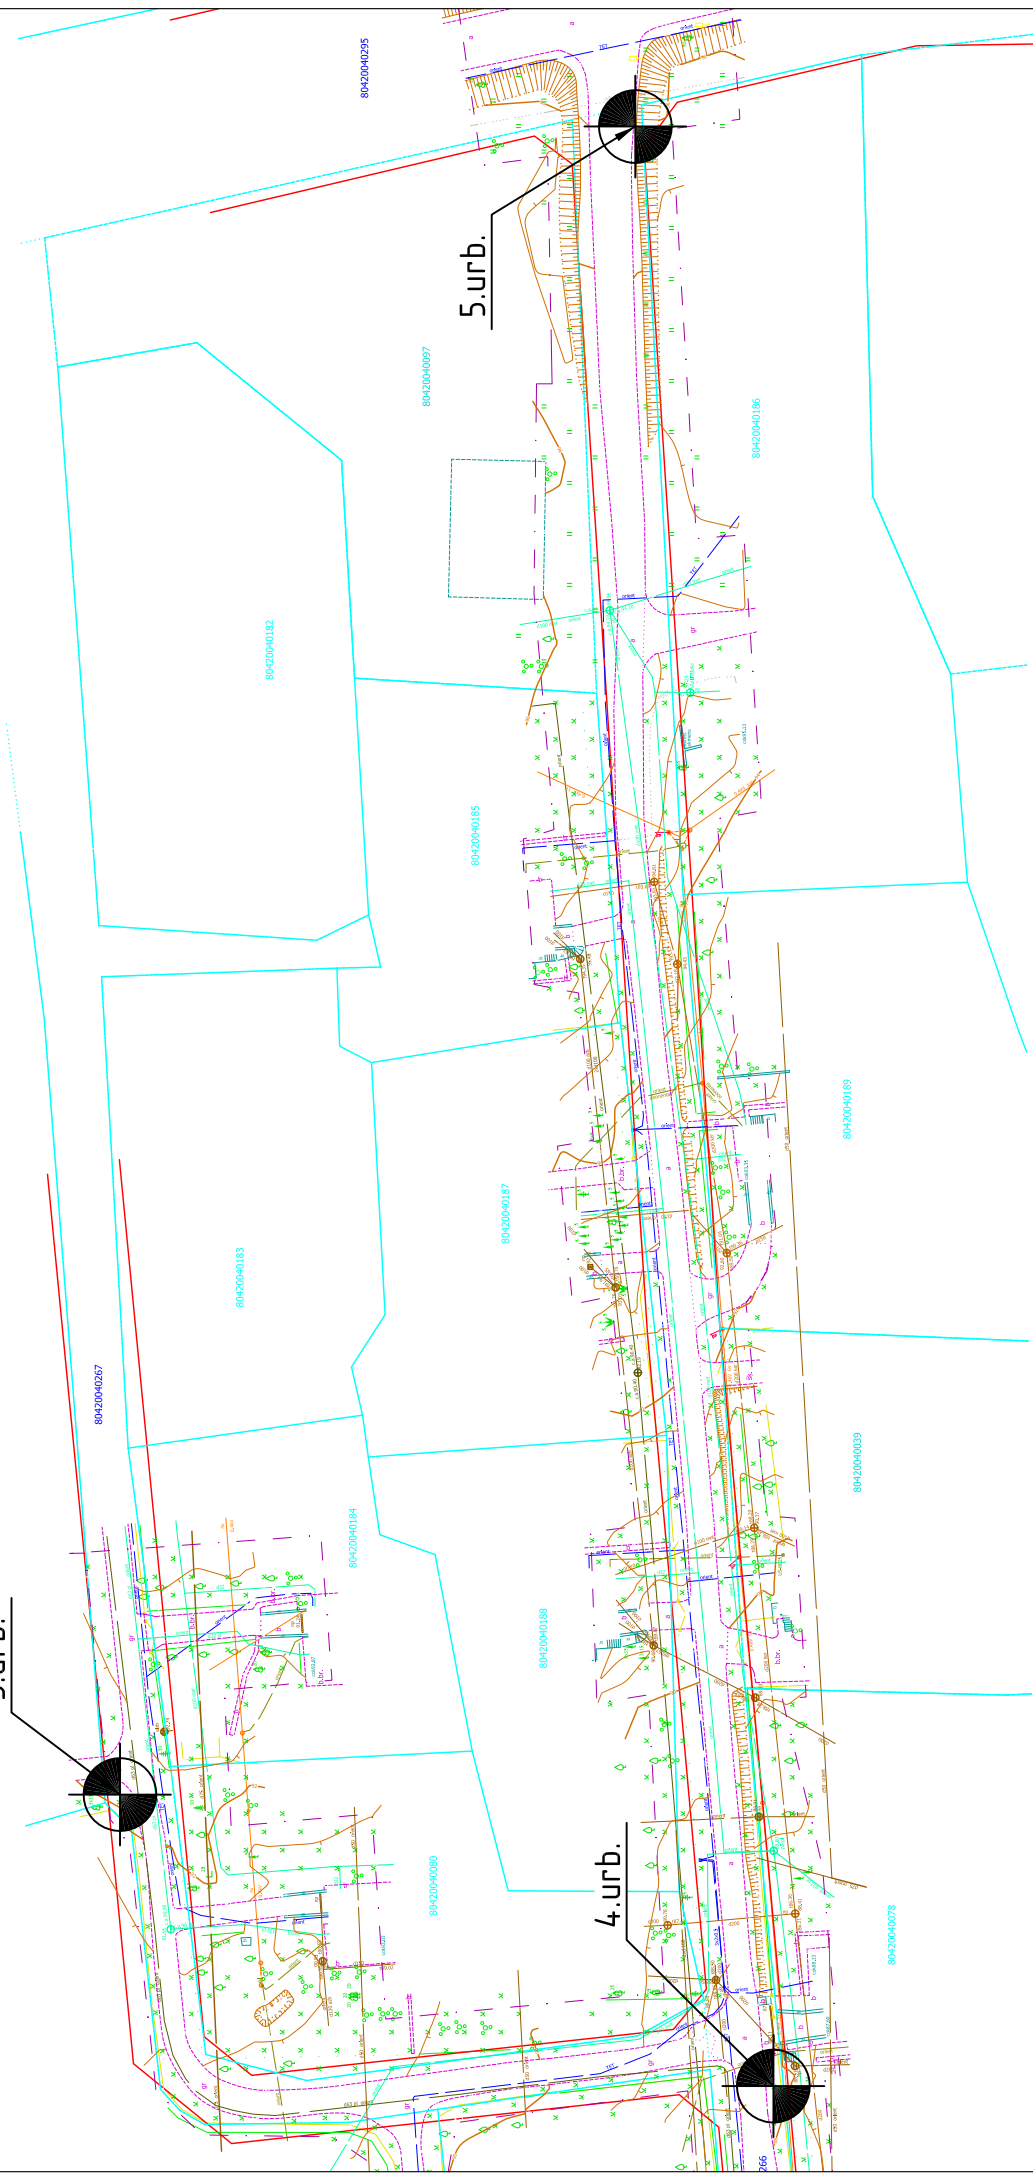
Anals	V. Uzvārds	Paraksts	Datums
Geologs	G.Robalts	<i>[Signature]</i>	24.05.2019.
OBJEKTS: Īdens saimniecības attīstība Allažos			
PASŪTĪTĀJS: SIA "INŽENIERTEHNISKIE PROJEKTI"			
Teritorijas plāns urb. 3-5			
I. A. R. izpēte analīze risinājumi
