### Brauktuves ar nesaistītu minerāla materiāla (grants) seguma atjaunošana

AMATS	UZVĀRDS	PARAKSTS	DATUMS	PROJEKTS:	PASŪTĪJUMA NUMURS:	SA 2020 15/1/1
BŪVPR.D.VAD.	T.Loginova		03.2021	Saules ielas maģistrālā ūdensvada un sadzīves kanalizācijas izbūve Siguldā, Siguldas novadā	STADIJA:	MBP
IZSTRĀDĀJA	N.Zīle		03.2021		MARKA:	UKT
				RASĒJUMS:  Seguma atjaunošanas veidi	LAPAS NR.:	6
					KOPĒJO LAPU SKAITS:	6
					MĒROGS:	-
					ARHĪVA REĢ. NUMURS:	.....
FAILS:

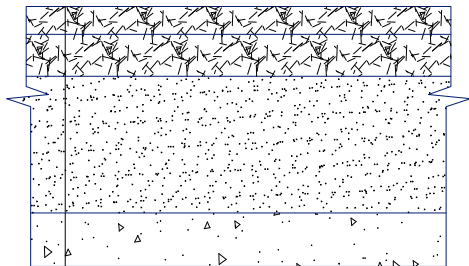
## Tips 1

Grants maisījums 0/16s, (AADTj, pievestā  $\leq 100$ ), h=10cm

Minerālmateriālu maisījums 0/45 pn, (AADTj, smagie  $\leq 100$ ), h=15cm

Salizturīgais slānis, hmin=40cm  $Ev_2 \geq 70$ MPa  
(atbilstoši "Ceļu specifikācijas 2019" prasībām)

Rupjgraudaina grunts ( $Ev_2 \geq 45$ MPa)  
(dabīga grunts vai pievesta smilts tranšejas aizbērumam)
